## Hvilke faglige overvejelser skal en terapeut gøre sig, før en siddestilling og kørestol vælges til en person med Parkinson?

Siddestillingskonsulent & fysioterapeut Lotte Bagge vil give sine anbefalinger til terapeuter om vigtige faglige overvejelser i forhold til siddestillingen, forebyggelse af tryksår, kørestolen, siddepude og tilbehør, gennem konkret case.

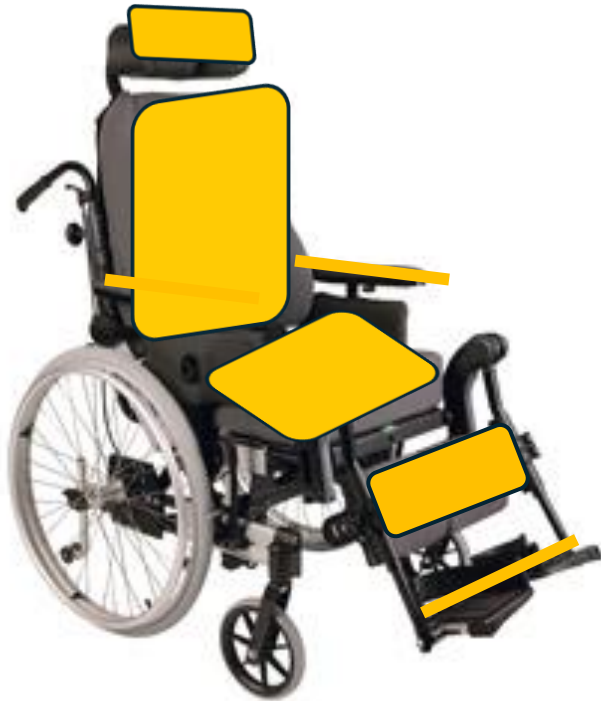
# Understøttelsesflade giver stabilitet

- Vi skal kunne indstille kørestolen, så den understøtter kroppen og giver stabilitet

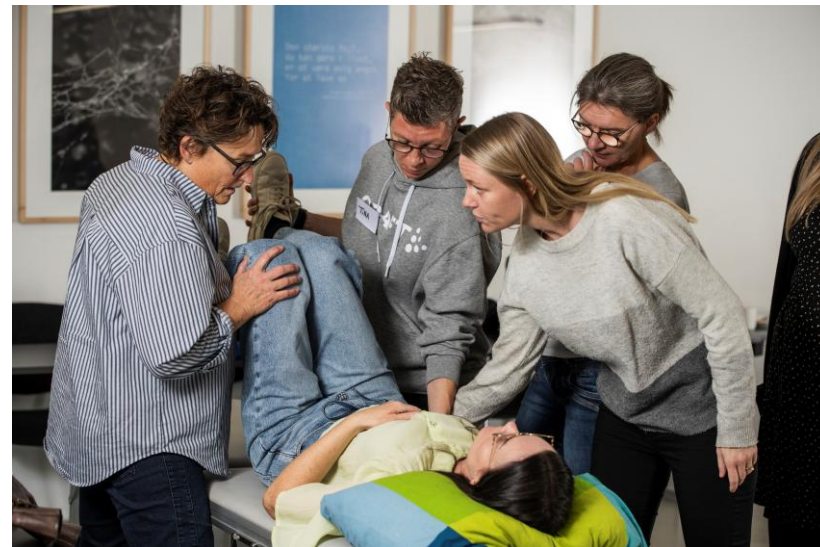
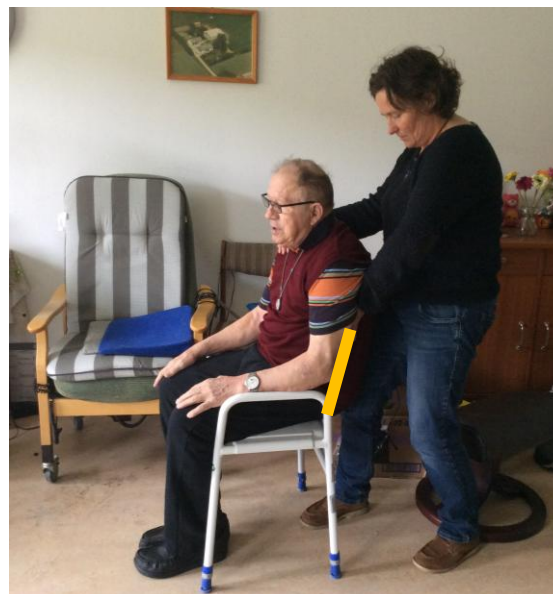
# Den fysiske undersøgelse

1. **Bækkenets mobilitet** – fixeret i 20 graders bagudkip, symmetrisk stilling.
2. **Hofte:** Højre **hofte** kan flekteres 80 grader før hårdt stop mærkes. Venstre hofte kan flekterer 90 grader
3. **Knæ:** Kontrakte haser: Når højre **knæ** flekteres 100 grader er der ikke spænd på haserne. Venstre knæ ia - kan flekttere 90 - 110 grader.
4. **Fodled ia.**
5. **Rygsøjlen** rigid: udrettet lændelordose, forøget thoracal kyfose og forøget cervical lordose. Overkroppen kan positioneres i midtlinjen
6. **Hoved** – nedsat bevægelighed i alle retninger
7. **Arme.** – støtte under albue og underarm giver øget kontrol i højre hånd ift. at kunne prøve at køre stolen.

Rigiditeten er kraftigst i venstre side af overkroppen.

Nedsat muskelstyrke og udholdenhed generelt.

Bent giver udtryk for at det er rart af støtten til overkroppen.

Årsagen til at han falder til venstre med overkroppen, skyldes rigiditeten, hoftekontrakturen i højre side, kontrakte haser og den nedsatte muskelkraft generelt.

For at få ham stabiliseret med overkroppen, så tæt på midtlinjen, kræver det 3 punktsstøtte af overkroppen fordelt på en stor understøttelsesflade.

Bent er i højrisiko for shear skader på tuber, korsben og haleben, som følge af det bagudklippede bækken og de kontrakte haser i højre side.

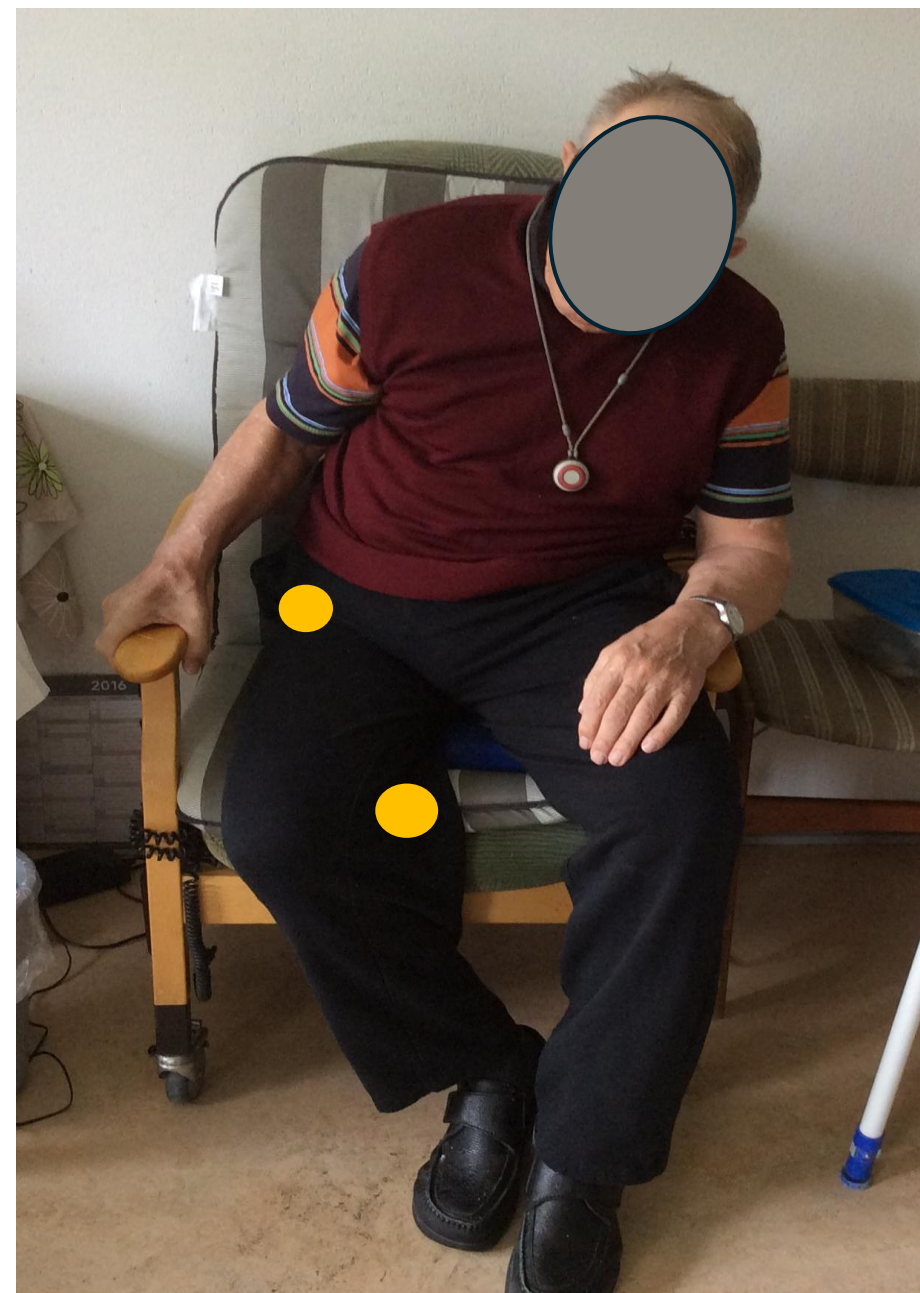
# Konklusion

## Krav til siddestillingen

Bækken placeres i let bagudklippet stilling, og vandret position set forfra

Halebenet skal aflastes

Bækken og lår støttes til siderne for at minimere den shear påvirkning der sker, når overkroppen støttes op i midtlinjen.

Højre hofte skal positioneres i 80 graders fleksion, Venstre 90 grader

Knævinklen i højre side på 100 grader pga af hasekontrakturen

Den udrettede lændelordose og thoracalkyfosen understøttes bagpå.

Overkroppen positioneres i midtlinje og understøttes til siderne med 3 punktsstøtte med stor understøttelsesflade i ryglænet.

Støtte kroppen fortil med brystsele, som kan anvendes hvis Bent skal være fremadlænet i en aktivitet.

Forebygge tryksår gennem stor understøttelsesflade, aflastning svt til halenbenet, og minimere shear gennem kip i sæde, åben hoftevinkel i højre side, samt positionering med y-sele

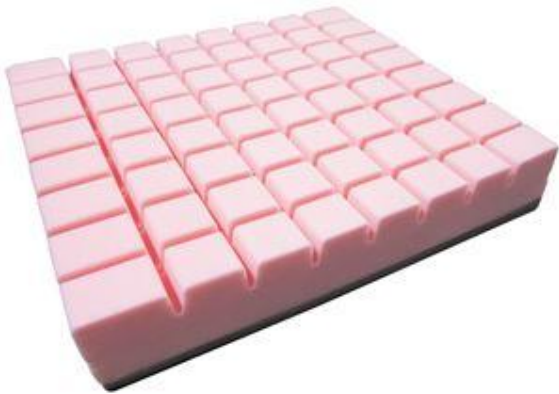
# Faglig vurdering af siddeunderlag

- Hvor høj er risikoen for forskydningskræfter i siddestillingen?
- Bækkenets stilling?
- Er der atrofi af vævet under bagdelen/sædeknoglerne?
- Fugt problemer
- Tiden der sides.
- Evne og motivation til selv at skifte stilling.

## Faglig vurdering:

- Anatomisk udformet siddeflade
- Sædets hældning
- Pudens og betrækkets deformationsevne
